DPE Diagnostic de performance énergétique

(bâtiment d'habitation collectif)

Adresse : 140 boulevard Baudino
83700 ST RAPHAEL (France)

Propriétaire : Les copropriétaires de la résidence AZUREA - Bâtiment C-D
Adresse : 140 Boulevard Jacques Baudino 83700 ST RAPHAEL (France)

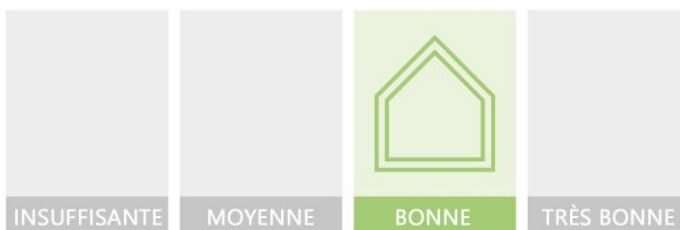
Performance de l'isolation

Murs	Mur en béton banché d'épaisseur ≤ 20 cm avec isolation intérieure (réalisée entre 2001 et 2005) donnant sur l'extérieur Mur en béton banché d'épaisseur ≤ 20 cm donnant sur des circulations sans ouverture directe sur l'extérieur	moyenne

Plancher bas	Dalle béton donnant sur un garage privé collectif avec isolation intrinsèque ou en sous-face (réalisée entre 2001 et 2005)	moyenne

Toiture/plafond	Dalle béton donnant sur l'extérieur (terrasse) Combles aménagés sous rampants donnant sur l'extérieur (combles aménagés) avec isolation intérieure (réalisée entre 2001 et 2005) Plafond structure inconnu (sous combles perdus) donnant sur un comble fortement ventilé avec isolation intérieure (réalisée entre 2001 et 2005)	insuffisante

Portes et fenêtres	Portes-fenêtres coulissantes métal à rupture de ponts thermiques, double vitrage à isolation renforcée / Portes-fenêtres battantes pvc, double vitrage à isolation renforcée / Fenêtres oscillantes bois, double vitrage à isolation renforcée / Fenêtres battantes pvc, double vitrage à isolation renforcée / Fenêtres fixes métal à rupture de ponts thermiques, double vitrage à isolation renforcée / Porte(s) bois opaque pleine	bonne

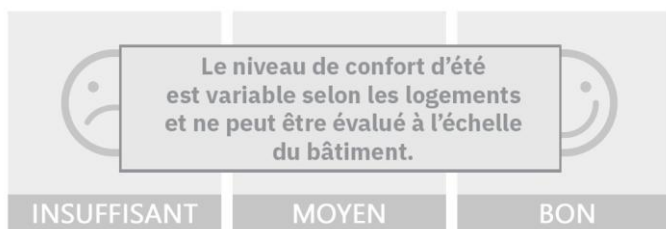
Confort d'été (hors climatisation)*

Les caractéristiques de votre logement améliorant le confort d'été :

bâtiment traversant

toiture isolée

Équipez les fenêtres de votre bâtiment de volets extérieurs ou brise-soleil.
